S 16 Arlberg Schnellstraße
ASt Zams - ASt Landeck West
km 00,000 - 05,536

SICHERHEITSAUSBAU PERJENTUNNEL
AUSFÜHRUNG
PERJENTUNNEL 1.RÖHRE PJTR

SANIERUNGSKONZEPT
ULMENDRAINAGE + QUERSCHLEITUNGEN

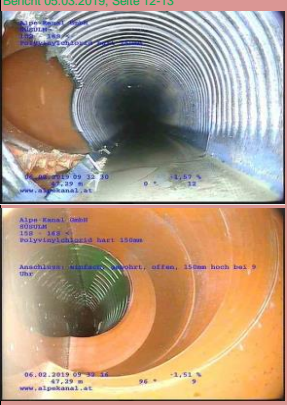
keine	Anmerkung: Laut Bestandsplan Ausleitung der Ulmendrainage alle 50m in THE-Schacht. Hier Ausleitung in S-032.
FLN 08N	FLN-Nische Bestand -->Nische wird saniert	Deckel erneuern	15S		03+158,47	104		Querausleitung in THE-Schacht S-033: Hochdruck-Reinigung, Druckstufe schrittweise steigern bis Ablagerungen entfernt	Schacht tw. unter Wasser
	Leitung ohne besondere Auffälligkeit							Hochdruck-Reinigung mit niedriger Druckstufe	
GQ_05B	Anschluss: einfach, gebohrt, offen, 150mm hoch bei 9 Uhr Hinweis: Neubau Einzelschacht an dieser Stelle	Abbruch und Neubau Einzelschacht GQ05B			47,29	03+206,44	108 Bericht 05.03.2019, Seite 12-13

keine	Anmerkung: Nachträgliche Einleitung hergestellt im Zuge Bauphase PJTL

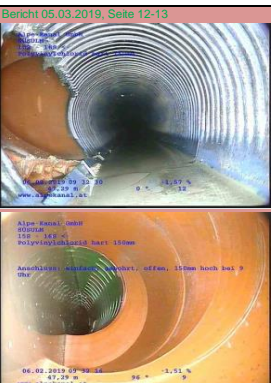
keine gesonderten Maßnahmen			Anmerkung: Laut Bestandsplan Ausleitung der Ulmendrainage alle 50m in THE-Schacht. Hier Ausleitung in S-032.
FLN 08N	FLN-Nische Bestand -->Nische wird saniert Leitung ohne besondere Auffälligkeit	Deckel erneuern	15S		03+158,47	104		Hochdruck-Reinigung mit niedriger Druckstufe			Schacht tw. unter Wasser
GO_05B	Anschluss: einfach, gebohrt, offen, 150mm hoch bei 9 Uhr Hinweis: Neubau Einzelschacht an dieser Stelle	Abbruch und Neubau Einzelschacht GO05B

keine			Anmerkung: Nachträgliche Einleitung hergestellt im Zuge Bauphase PJTL
	Anschluss: einfach, gebohrt, offen, 150mm hoch bei 3 Uhr
